*ExFoS - Expert Forensic Science**XXII. mezinárodní vědecká konference soudního inženýrství**Brno 2013***VADY DŘEVA JAKO PRIMÁRNÍ PŘÍČINY HAVÁRIE****WOOD DEFECTS AS THE PRIMARY CAUSES OF THE ACCIDENT****Miloš Lavický⁹¹****ABSTRAKT:**

This paper describes two specific cases of accidents for which the analysis, carried out in the expert opinion, showed that wood defects are the probable primary causes of structural collapses. The first case is a collapsing wooden work platform used as a scaffold for the construction of a masonry elevator shaft. The second case is a failure of the mounting support structure of the composite ceiling structure of the ceramic-concrete beams with spatial reinforcement and MIAKO ceramic blocks.

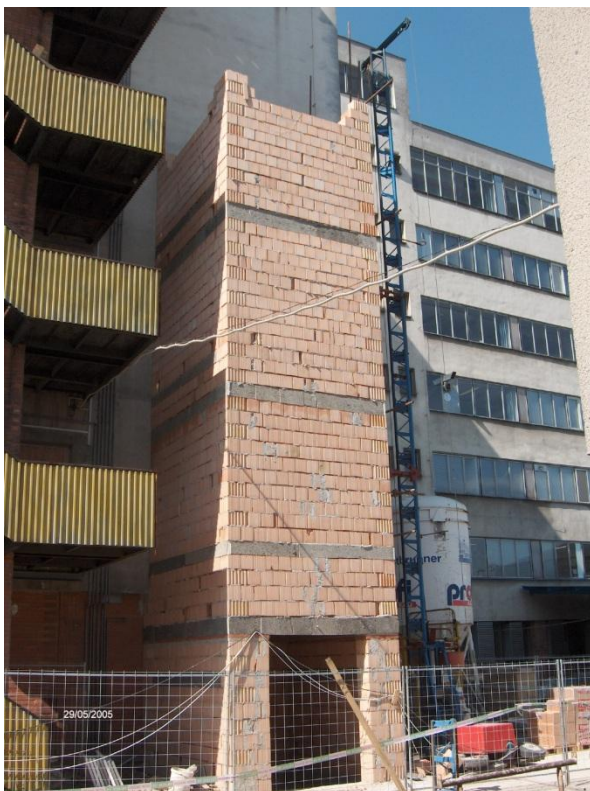
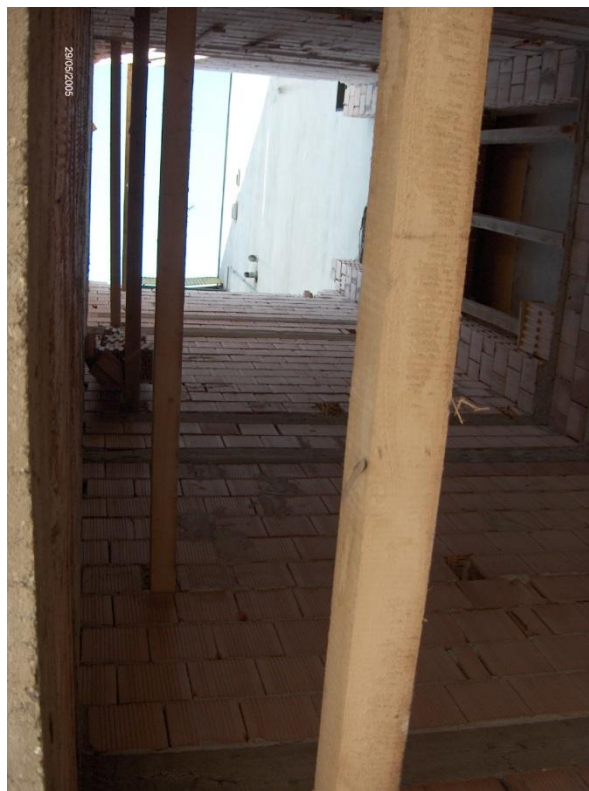
*Obr. 1 – Pohled na rozestavěnou výtahovou šachtu (vlevo),
pohled do výtahové šachty zespodu (vpravo)
Fig. 1 – View of unfinished elevator shaft (left),
view into the elevator shaft from the bottom (right)*

Místní šetření v rámci znaleckého posudku se konalo pět dní po tragické události 30. 6. 2005. Zřícená konstrukce pracovní plošiny nebyla v původním stavu po havárii, neboť vzhledem k nutnosti vyprostit zraněné osoby nebylo možno ponechat zřícené prvky konstrukce na původním místě. Dřevěné trámy a fošny, které byly součástí pracovní plošiny, byly uloženy v areálu Policie České republiky. Dřevěné trámy, které se při havárii nezřítily, bylo možné prohlédnout na původních místech (Obr. 1, vpravo)

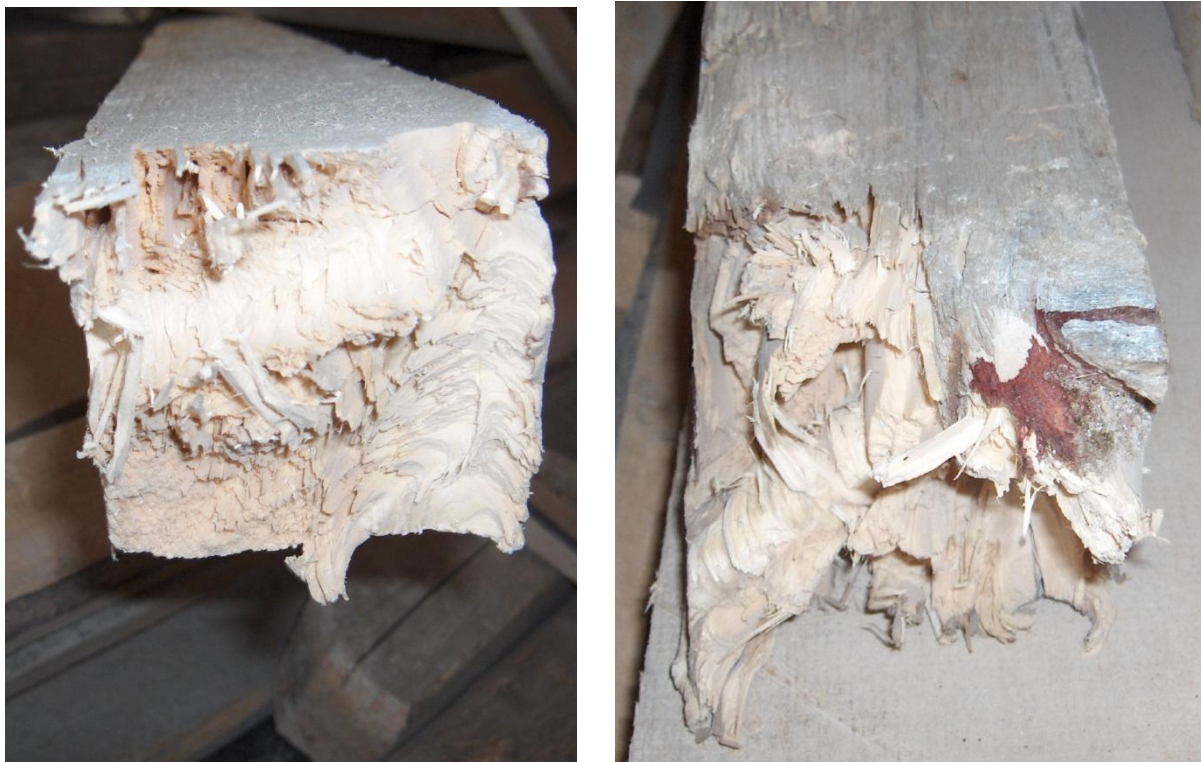
Pro stanovení mechanickofyzikálních vlastností bylo potřebné zařadit použité řezivo (např. Obr 2) do třídy pevnosti dřeva. Při tom byla použita norma ČSN 73 2824-1 (idt DIN 4074-1:2003) *Třídění dřeva podle pevnosti - Část 1: Jehličnaté řezivo* [4], podle které s ohledem na třídící znaky (suky, odklon vláken, dřev, šířku letokruhů, výsušné trhliny, oblíny, zakřivení, zbarvení a hnilobu, poškození hmyzem) vyplývalo, že hranoly použité jako trámy pracovní plošiny bylo možno podle vizuálně zjistitelných znaků zařadit do jakostní třídy S10, které podle tehdy platných norem pro navrhování dřevěných konstrukcí ČSN 73 1701 *Navrhovanie drevených stavebných konštrukcií* [2] a ČSN P ENV 1995-1-1 (73 1701) *Navrhování dřevěných konstrukcí, Část 1-1: Obecná pravidla a pravidla pro pozemní stavby* [3] odpovídala třída pevnosti SI. Jako rozhodující kritérium ve zkoumaném případě bylo možno označit suky v hranolech, jejichž největší poměrný rozměr A podle čl. 5.1.2.2. ČSN 73 2824-1 (idt DIN 4074-1:2003) *Třídění dřeva podle pevnosti - Část 1: Jehličnaté řezivo* [4] byl v

intervalu od 1/5 do 2/5, a zejména u starších hranolů výsušné trhliny, jejichž poměrná hloubka byla $R < 1/2$.

Obr. 2 – Na trámu jsou zřetelné výsušné trhliny a v místě zlomení trámu je u skvrny od krve patrný suk

Fig. 2 – There are visible checks on the beam and there is a visible knot in place of the break of the beam next to the blood stain

Závěrem znaleckého posudku bylo uvedeno, že primární příčinou zřícení lešení bylo zlomení nosného trámu pracovní plošiny, který byl umístěn blíže ke stávající budově, v páté, nejvyšší úrovni, v důsledku čehož se tato pracovní plošina zřítila na nižší, která neunesla toto zatížení, jehož hodnota byla zvětšena o dynamickou složku, a nastalo tak řetězové zřícení všech pracovních plošin. Zlomení nosného trámu bylo zaviněno jeho neočekávaně nízkou únosností, která byla způsobena skrytou vadou dřeva, přičemž na rozvoj poškození mohlo mít nepříznivý zřejmě postřehnutelné poškození trámu od rázu při pádu z velké výšky, ke kterému mohlo dojít při jeho vyjímání z nižších pracovních plošin pro jeho, ve spisu zmíněné, opětovné použití.

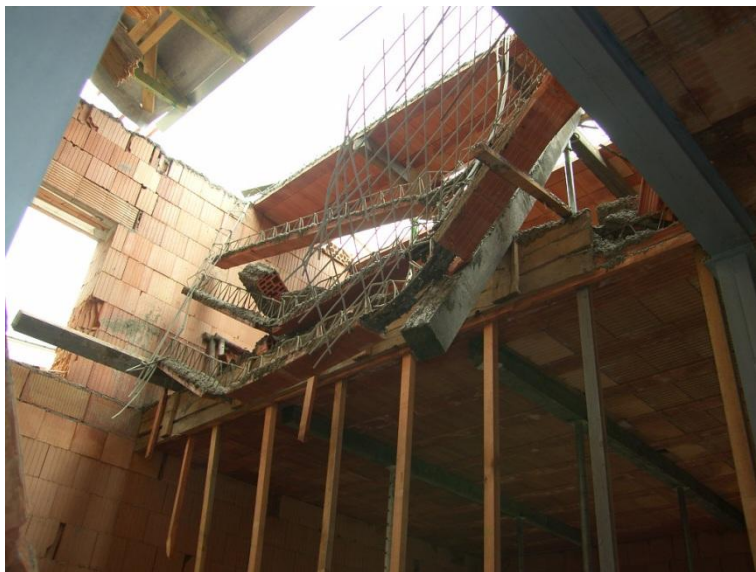
Havárie nastala při betonování stropní konstrukce nad 2. NP v prostoru schodiště (Obr. 3, 4). Podpěrná konstrukce sestávala ze dvou výškových částí. První, spodní část byla provedena na výšku 1. NP (3,9 m). Tvořily ji vodorovné dřevěné hranoly 140/140 mm uložené na jedné straně do kapes v cihelném zdivu a na druhé straně na předem zhotovený strop nad 1. NP, které byly podepřené ocelovými stojkami PERI a stojkami z dřevěných hranolů 120/120 mm. Na této spodní části podpěrné konstrukce byla provedena druhá, horní část, která sestávala z podpor dl. 2,5 m tvořených ocelovými stojkami PERI a ATLAS a dřevěných hranolů, na kterých spočívaly stropní keramicko-betonové nosníky systému Porotherm s prostorovou výztuží, na jejichž spodní keramicko-betonové příruby byly osazeny cihelné tvarovky MIAKO PTH 19/50. Betonová vrstva nad cihelnými tvarovkami měla být tl. 60 mm. Pro zabetonování stropu bylo použito čerpadlo betonové směsi Schwing.

Obr. 3 – Zřícená stropní konstrukce, pohled ze spodu
Fig. 3 – Collapsed ceiling structure, view from the bottom

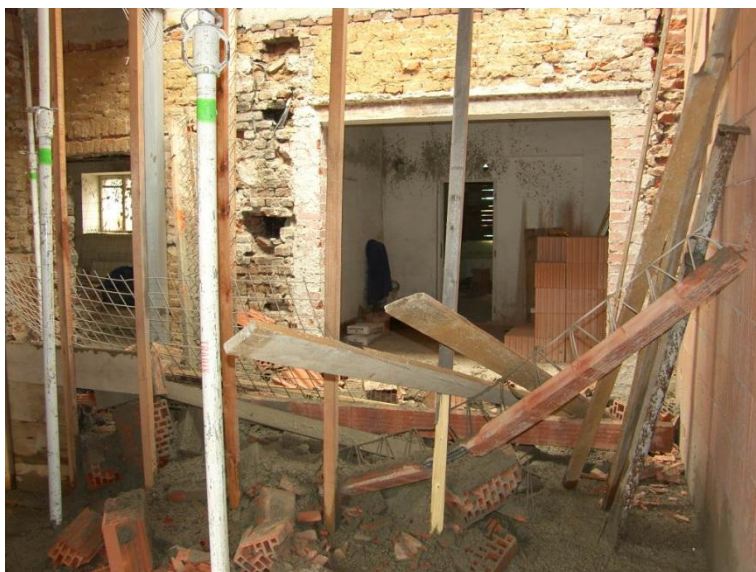
Obr. 4 – Zřícená stropní konstrukce, pohled v úrovni 1.NP
Fig. 4 – Collapsed ceiling structure, view at the ground floor level

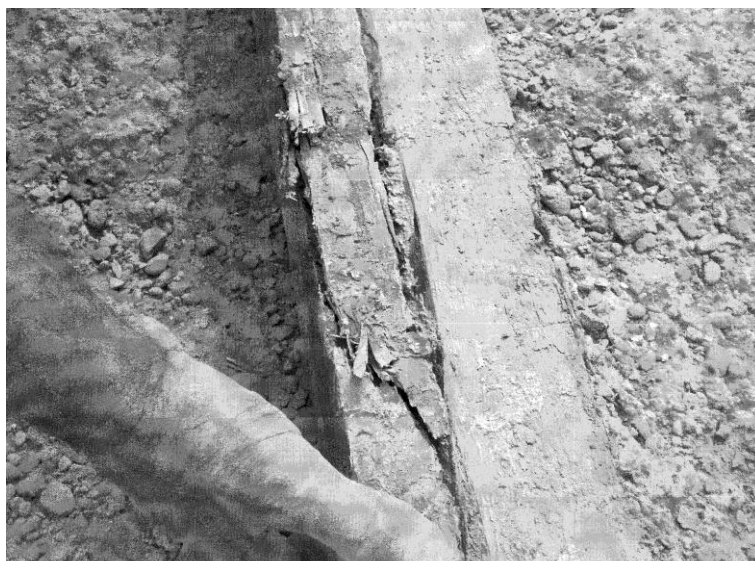
Jako spouštěcí mechanismus havárie se potvrdilo rozštípnutí podkladového hranolu pod stojkami. Posouzení toho hranolu na tlak kolmo na vlákna sice s rezervou vyhovělo, avšak na předložených fotografiích bylo patrné porušení způsobené výskytem odlupčivé trhliny (Obr. 5, 6)

Na základě výsledků konstrukčního rozboru bylo možno konstatovat, že podpěrná konstrukce podle předaných listinných materiálů a fotografií nebyla zhotovena v rozporu s platnými normami a pravděpodobnou primární příčinou havárie bylo rozštípnutí podkladního hranolu pod ocelovou stojkou PERI zaviněné jeho nízkých odporem proti porušení příčným tahem v uložení stojky způsobeným odlupčivou trhlinou.

Obr. 5 – Podkladní hranol s odlupčivou trhlinou
Fig. 5 – Sill with ring shake

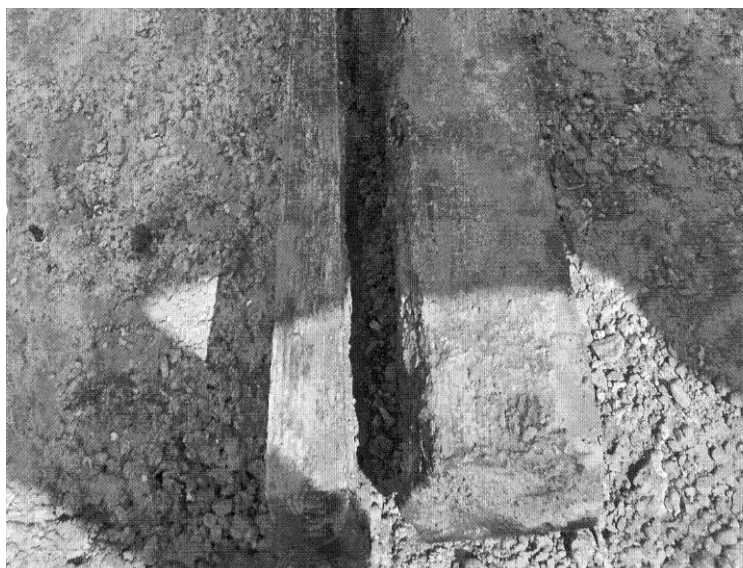
Obr. 6 – Podkladní hranol rozštípnutý na dvě části
Fig. 6 – Sill split up in two parts
